- Comunicado
- Ministerio de Cultura y Deportes -MCD-

10 Julio, 2025

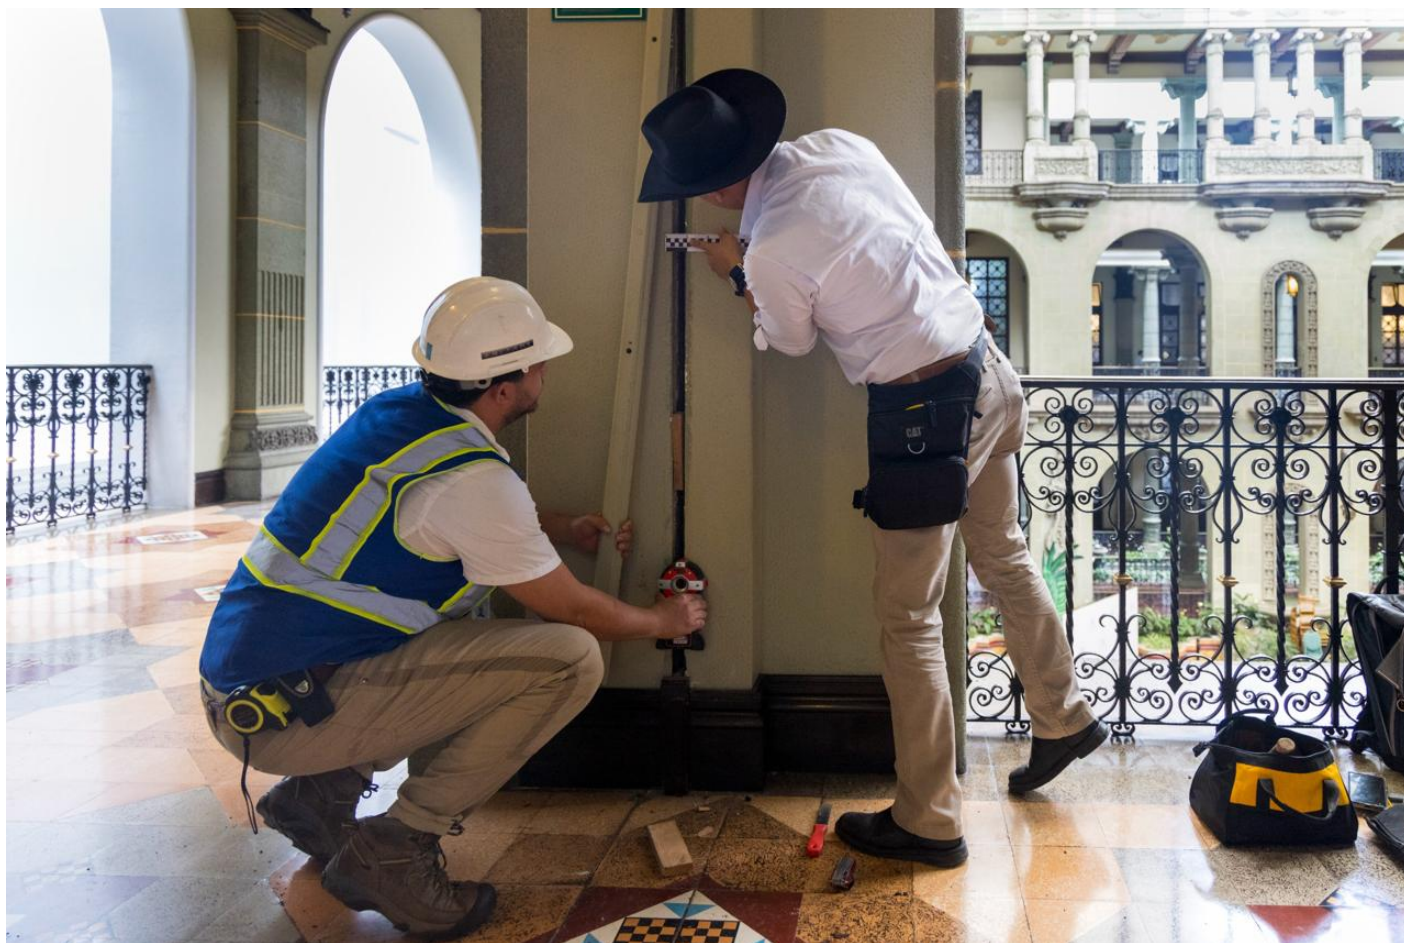
Algunas personas creen que las juntas son grietas o daños que sufrió el edificio, cuando en realidad es todo lo contrario. Caal utilizó sofisticados aparatos, como un medidor láser, para verificar detalles como la verticalidad de las juntas de dilatación, y revisó otros detalles arquitectónicos, como la cúpula del Salón Banderas, de la que pende el espléndido candelabro de ese recinto, llegando a la conclusión de que, estructuralmente, el Palacio se encuentra en perfecto estado.

En algunos puntos se ven pequeños agrietamientos, o presencia de polvillo, pero estos son daños superficiales, que afectan únicamente los acabados. De hecho, su presencia es evidencia de que el edificio resiste correctamente a los sismos, y que las juntas de dilatación cumplen su cometido, por lo que está garantizado el buen estado del edificio, y la seguridad de las personas que lo visiten.
