- Comunicado
- Ministerio de Comunicaciones, Infraestructura y Vivienda -CIV-
- Unidad Ejecutora de Conservación Vial -COVIAL-

19 Febrero, 2026

Una de las rutas críticas con este tipo de infraestructura es la bajada de Las Cañas (RN-10-01A), tramo

vital que conecta el municipio de Santa Lucía Milpas Altas con la ciudad de Antigua Guatemala, en el departamento de Sacatepéquez.

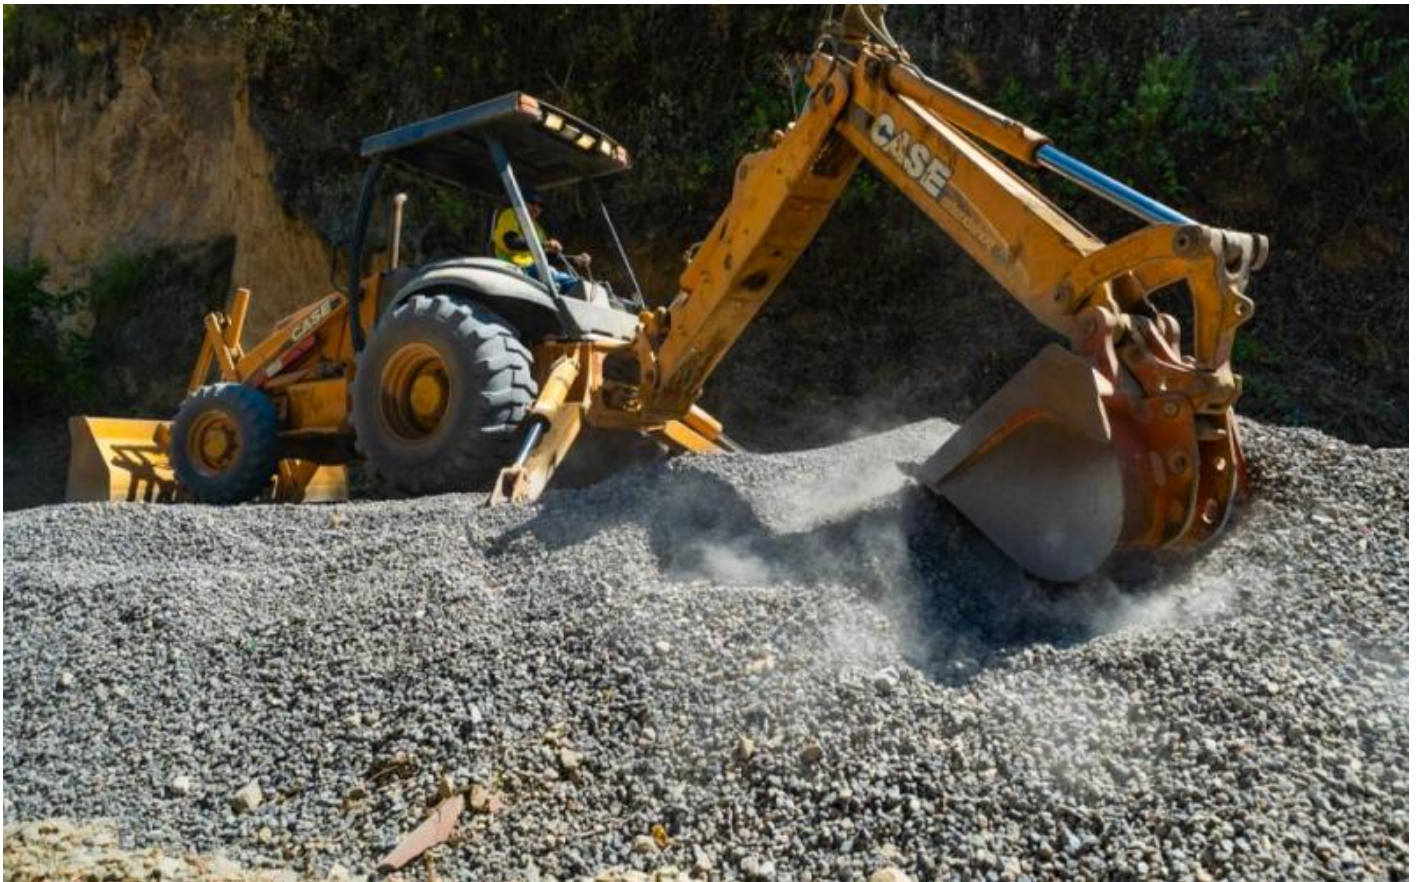
El Ministerio de Comunicaciones, Infraestructura y Vivienda (CIV) a través de la Unidad Ejecutora de Conservación Vial (COVIAL) ha intensificado los trabajos de mantenimiento en las rampas de esta ruta. Las labores consisten en la sustitución, limpieza y nivelación del material granular para evitar su compactación, asegurando así una desaceleración efectiva de los automotores en caso de siniestro.

Asimismo, se han construido contracunetas en la parte alta de las rampas y se ha brindado mantenimiento a los drenajes laterales para optimizar la canalización del agua pluvial. Estas acciones buscan fortalecer la seguridad vial hacia la Ciudad Colonial, especialmente ante el incremento del flujo vehicular por turismo y actividades religiosas durante la temporada de Cuaresma.
